# Karrebæk Mølle

## Bygningssyn efterår 2013

## Tilstand 2013

### Istandsættelses- og vedligeholdelsesplan for Karrebæk Mølle

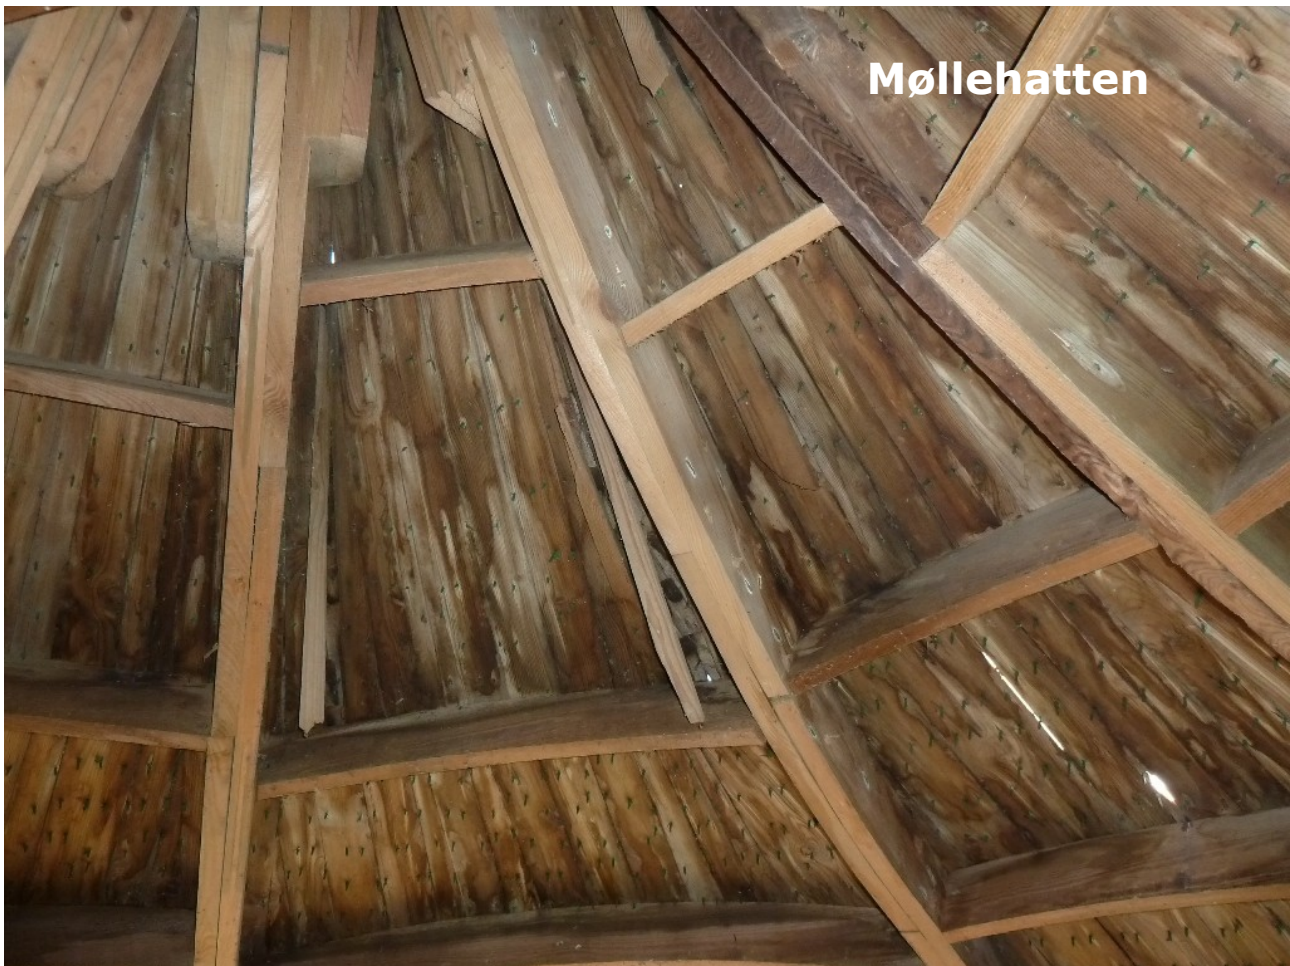
På ovenstående fotos ses hattens spinkle trækonstruktion indefra.

Bræddeunderlaget på hatten er "stående", i modsætning til selve møllehuset, hvor det er liggende.

Underlaget for spånene er tynde lister/brædder. Tynde for at de kan føje sig efter hattens form. Den tynde dimension gør også at de er hurtigt affugtende efter opfugtning.

I underlaget ses der flere huller til det fri (lysgennemgang). Det skyldes af enkelte spån er faldet af (se bl.a. i nederste højre hjørne på foto herover).

Visse steder er listerne skadet. Det skyldes blandt andet at de er svækket af knaster, og derfor er knækket (de to lister midt i billedet på ovenstående foto er "sprunget op").

Trods generel gennemsvivning ved regn, er der ikke fundet rådkader. Harmløsheden skyldes som nævnt, at det spinkle træ og gode ventilationsforhold.

Spånene er fæstnet med kobbersøm. Hvor de stikker igennem underlaget, ses korrosionens karakteristiske grønfarvning (ir). I litteraturen nævnes, at det kan være skadeligt for træet (?), men det er traditionel udførelse.

Der er heller ikke fundet råd i de sammensatte spær.

*En nænsom udbedring anbefales. Der bør anvendes simple midler, det vil sige spinkelt træ (for affugtningens skyld) og sparsom anvendelse af metal (rustfast stål) for at reducere kondensfugt.*

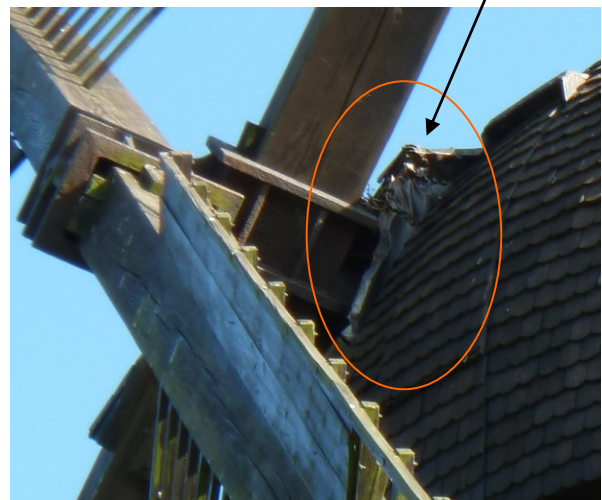
For-skuret (huset hvor vingeakselen går ind) er skadet i et ukendt omfang.

*Istandsættelse af "for-skuret" bør udføres, når der er arbejde i området.*

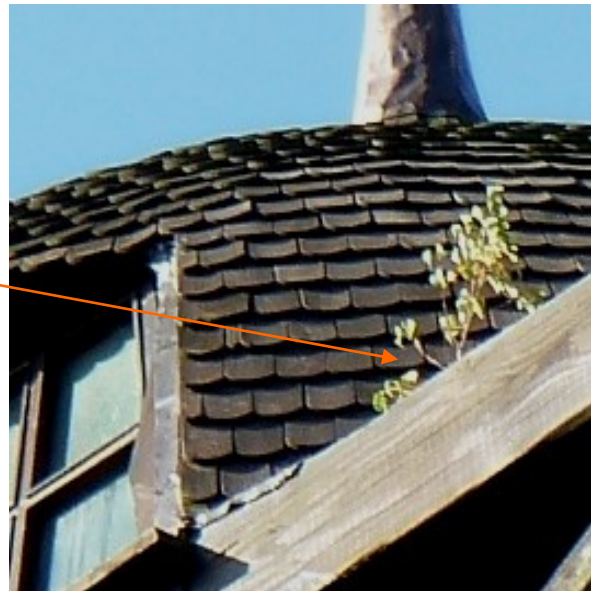
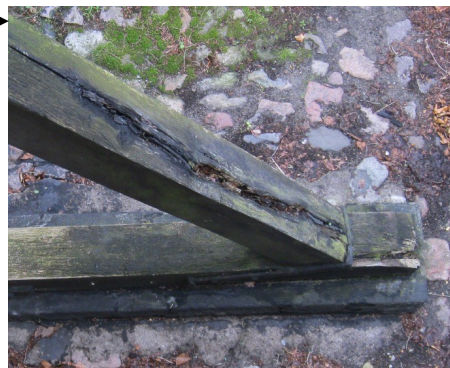
**Krøjebjælkerne** i hatten, med hvilke man via svansen drejer hatten, er vandret liggende, og derfor mere følsomme for regn og opfugtning. Svindrevner i oversiden kan lede vand ind i træet.

Møllen er ikke besigtiget fra loft, hvorfor der ikke kan siges noget mere præcist. Der er dog et alarmerende tegn der kan iagttages fra terræn: Den bagerste krøjebjælke, er i nordensiden af hatten bevokset med et lille træ.

Bevoksningen giver mistanke om rådudvikling i eller ved bjælken.  
Indvendigt i hatten er der ikke sporet fugt i bjælken(?).

Indvendigt er der registreret små fugtudtrædninger i sydsiden på den forreste krøjebjælke. Fordi Sydvest anses for den mest regn-belastede orientering, giver det mistanke om udefra kommende opfugtning via svindrevner i bjælkens overside.

*Såfremt tømmeret ikke er fatalt skadet, kan der anvendes kemisk beskyttelse til at stoppe eller hæmme rådudviklingen > Boracol injiceres i svindrevner m.m.*

*Dernæst skal ny rådudvikling forhindres:*

*På simpel vis kan man, når bjælken er godt tør, trykke tjæret værk i revnerne og derefter smøre/forsegle det*

*godt med træbjæ.*

*Fatalt skadet tømmer skal helt eller delvist udskiftes. En udendørs reparation af tømmer må generelt anses for langt mere fugtfølsom, og bør holdes konstruktivt godt beskyttet.*

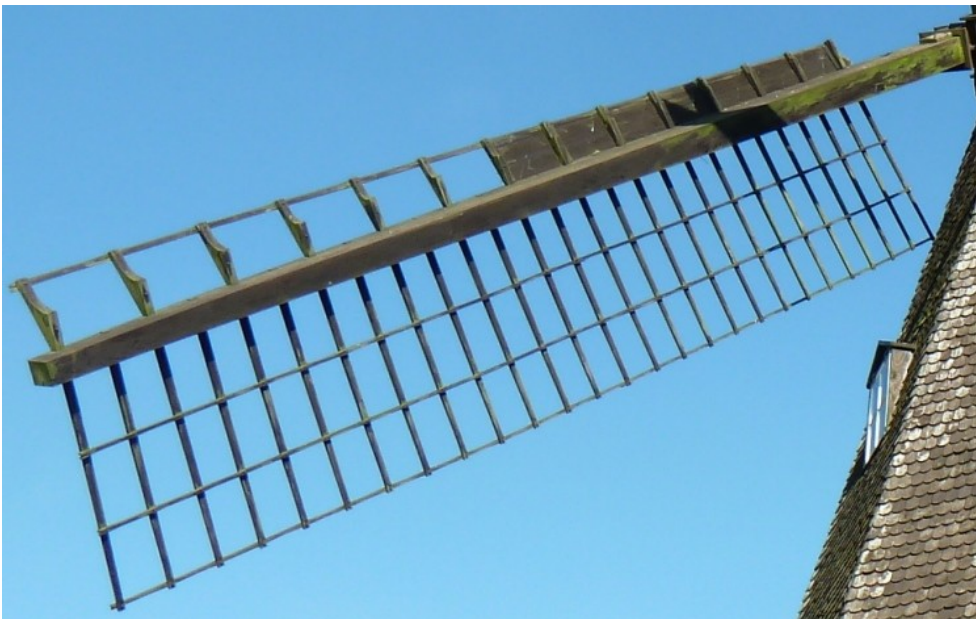
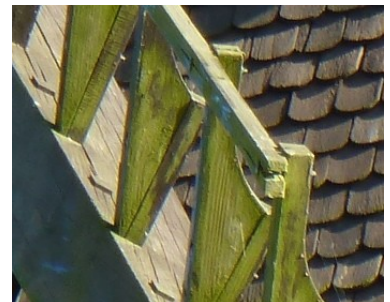
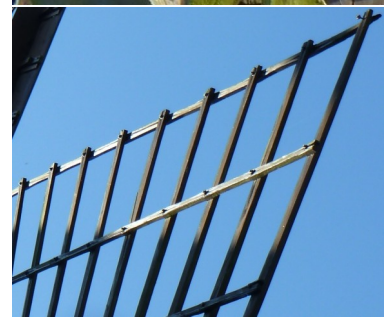
**Vingerne** skønnes umiddelbart i nogenlunde stand. De er vejrbidte og det spinkle træ (vindfanget) er på steder flækket og udpint. Skyggesiderne er algebegrøede.

*Ved kommende vedligehold bør også vingerne indgå. Det spinkle vindfang kan inden for kort tid blive så skrøbeligt, at det blæser i stykker. Også vinger overfladebehandles med træbjæ.* Se også "Stormskaden" s. 13.

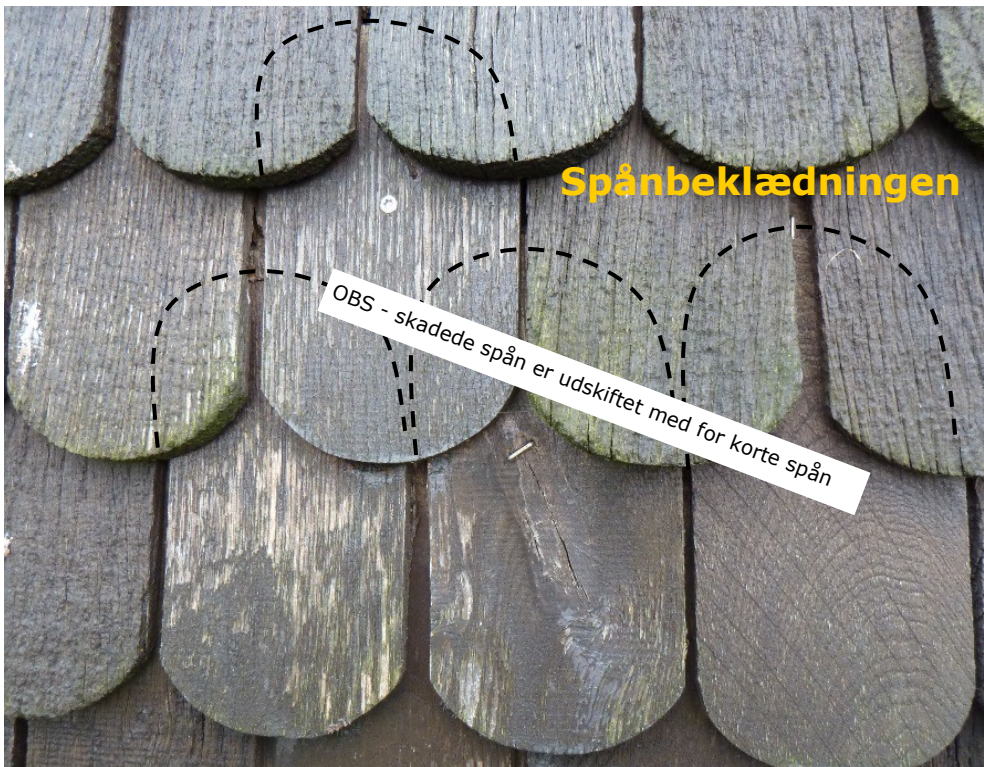
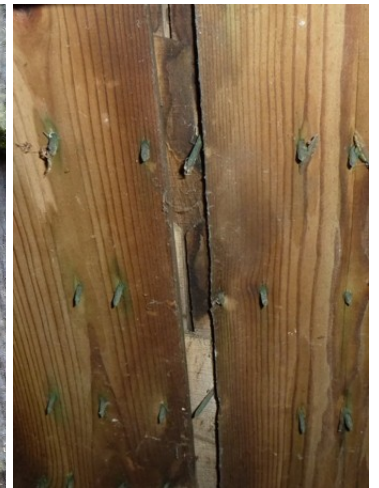
På foto herover ses hatten indefra. Mellem det lodrette bræddeunderlag skimtes tagspånene. De er korrekt kileskårede (helt tynde øverst). Desuden ses kobbersømmenes begyndende korrosion (ir).

Det skønnes at der mangler 15- 20 spån i alt på møllen (hat og hus). Der ses ikke fatale skader som følge. Nord-siden på møllen er grøn af algebegrøning. Navnlig de solbelastede spån trænger til trættjære.

Ovenstående foto viser et område bestående af såvel ældre (1983) som nye spån(2007 ?) De nye spån er kun halve spån, og rækker kun halvt op under spånen ovenfor (markeret med **stiplet linje**).

Det er en fejl, hvorfor bræddeunderlaget indvendigt bør holdes observeret for opfugtning.

De to t.h. i nederste række er eksempelvis af ringere kvalitet. Det ene med stor knast og den anden ikke spejlskåret. De spås derfor kortere levetid. På de udskiftede spån er der brugt både rustfast skrue eller klamme til befæstigelse. Følgende enkle retningslinjer bør gælde for fremtidige udbedringer.

*Møllen bør indenfor et år overfladebehandles med trættjære. Forinden bør manglende spån opsættes. Dette kan gøres i forbindelse med algeafrensningen af nordsiden, som ligeledes bør foregå forinden tjæringen.*

- Spånene skal være spejlskårne (eller spejkløvede). De skal være spinkle og kileformede.
- De skal lægges med 3-lags dækning og fastgøres med rustfast stål.

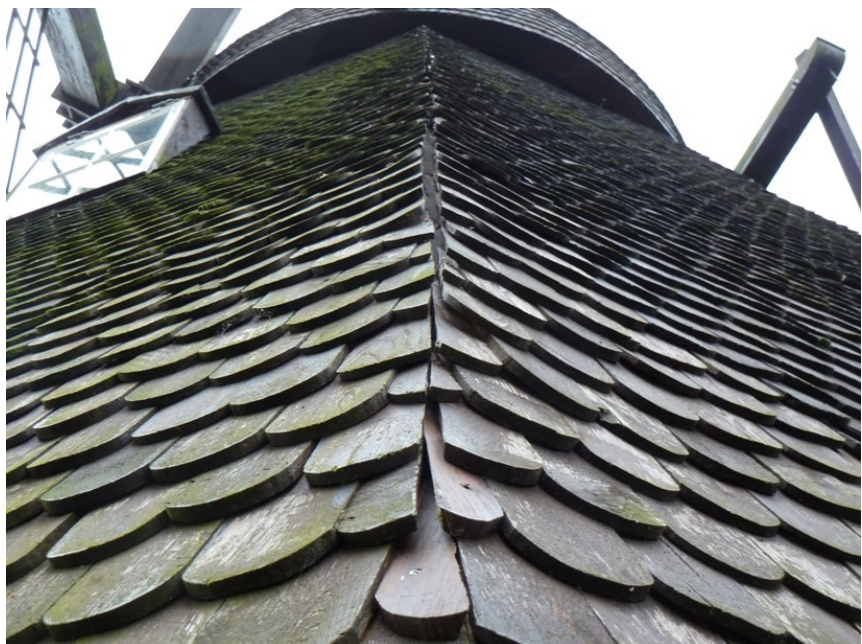
Møllens hjørner skulle efter sigende være blevet sat om i 1994 grundet fejl i første omgang (1983).

Spånene fra hver side bør skiftevis flette ind over hjørnet. Som det ses står beklædningen åben på et stykke af hjørnet. I åbningen ses tagpap inde bag ved.

Generelt er der ikke tagpap mellem spån og bræddeunderlag, da det kan hæmme affugtningen. Her på hjørnerne kan begrænset anvendelse (fx 30 - 50 cm til hver side) være fornuftigt for at sikre mod vandindtrængning.

Tiden vil vise om pappen revner og nedbrydes af det direkte sollys.

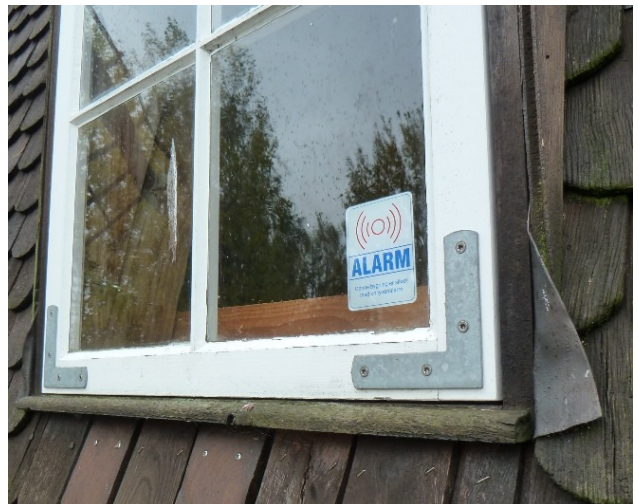
Krydsfineren er visse steder ved at være mør. Som materiale må den siges at være afvigende fra det oprindelige.

Bundkarmene med vandnæse er for flere af vinduernes vedkommende kraftigt vejrbidte og truet af rådudvikling. De har ikke været tilstrækkelig vedligeholdte og sol og vand har haft frit spil.

Vandnæsen er fornuftigt sænket i forhold til bundfalsen, men med ringe fald.

De galvaniserede hjørnebånd er ikke malede.

*Indenfor få år må enkelte af flunkerne udskiftes. Levetiden kan eventuelt forlænges ved mætning med linolie, når de er godt tørre, og med efterfølgende tjærebeklædning. På den anden side er det ikke kosteligt materiale. De kan udskiftes - eventuelt med massivt træ.*

*Bundkarmenes vandnæser er de mest medtagne og det kan anbefales indenfor et år, at afrense dem for alger, og når de er godt tørre, mætte dem med linolie (grundingsolie uden opløsningsmiddel) og efterfølgende tjærebeklæde eller male med passende farve i linoliemaling.*

*Det vil forlænge levetiden hvis man forinden behandling giver vandnæserne lidt mere fald, så vandet hurtigt og sikkert løber fra.*

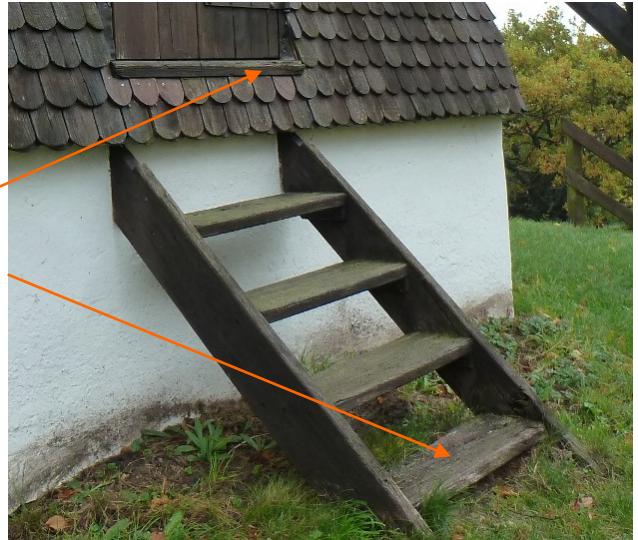
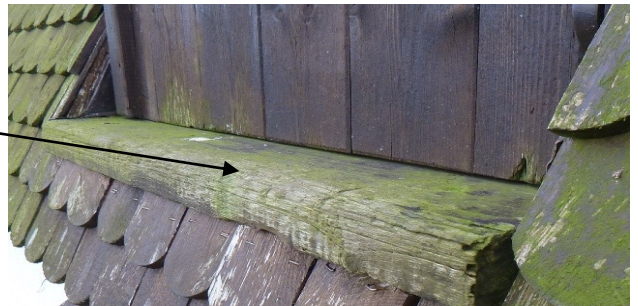
Også her er, foruden krydsfinerflunkerne, det svage sted bundkarmen - eller rettere sagt "bundtrinnet". Der er ikke afvandede fald på bundtrinene. På den østvendte lem-åbning er bundtrinnet fatalt rådskadet.

Trappen under har begyndende rådskader, navnlig nederste trin.

Den vestvendte lem og trappe er i lidt bedre stand, men også med begyndende nedbrydning

*Det anbefales snarest at få udskiftet de rådskadede dele. Det bør udføres i kernetræ (gerne eg), med kernesiden opad, og have så megen fald at vandet føres udefter, samt med drypnæsefunktion.*

*Bundtrinene behandles som foreskrevet for vinduernes bundrammer. Levetiden for det vest-vendte bundtrin kan eventuelt forlænges ved forebyggende behandling, herunder lave mere fald. Så vandet render fra.*

*Trappene bør gås efter indenfor et års tid, og helt eller delvis udskiftes. Er der ikke brug for dem kan man overveje at sætte dem ind for vinteren, mens de endnu er tørre.*

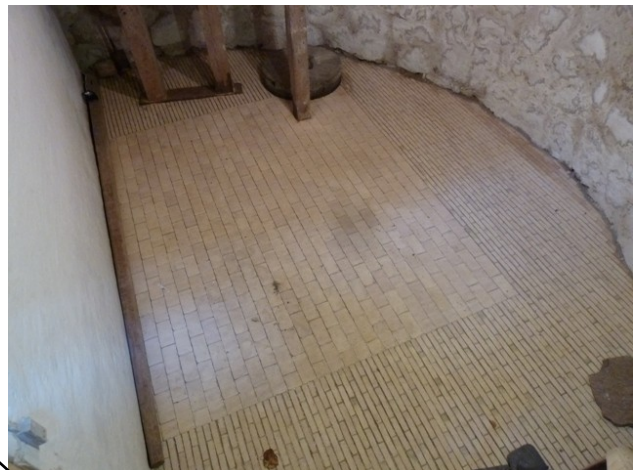
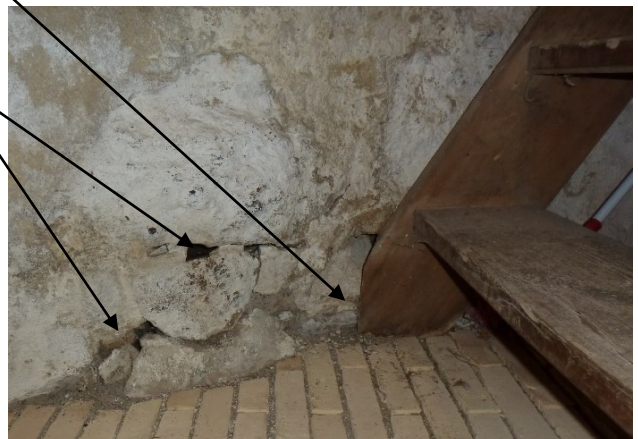
**Portrummet** er sat i kamp, og gulvet, som er af nyere dato, er lagt med murtegl. Dels er de lagt på kant, men også et område lagt på fladen, hvormed det tidligere sted for afsætning af sækkene markeres.

De logerende kunstnere bemærkede at rummet var så fugtigt, at det kun var oplagt at benytte det til keramik og ikke-fugtfølsomme materialer.

Generelt virker rummet sundt, trods den bemærkede fugtighed. De kølige kælder-agtige vægge vil nødvendigvis give anledning til fugt, når varmere fugtholdig luft afsætter kondens, samt det forhold at væggene formentlig ikke er effektivt fugtisoleret fra terrænet

*Ved lejlighed kan de åbne fuger og huller i kampestensmuren lukkes med Kh-mørtel og teglskærver.*

*Mod svamp kan trappevangerne forneden, ved lejlighed, behandles forebyggende med "Boracol".*

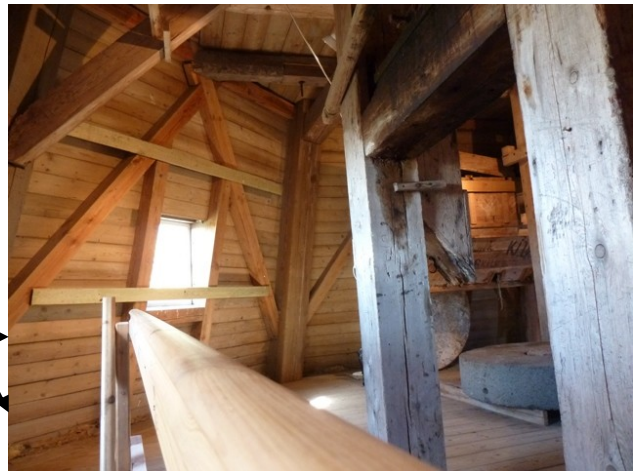
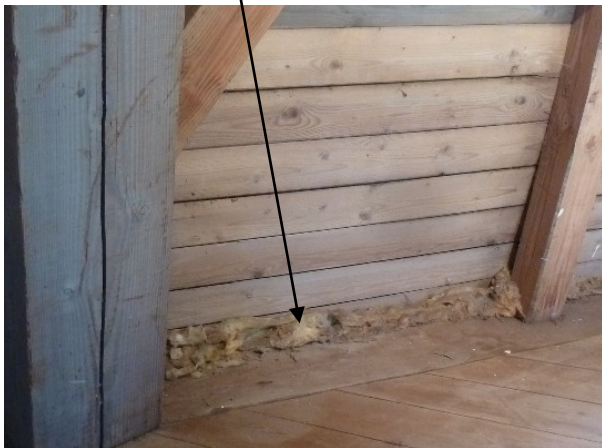
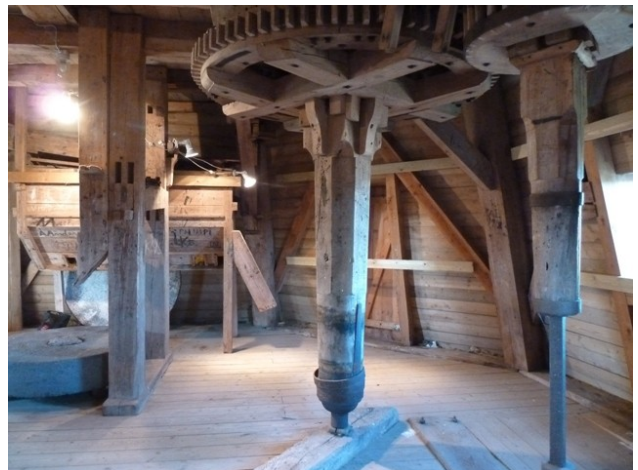
**1. etage (kværnloftet).** Det er her i dette rum der gennem nogle år har været kunstudstilling. Det er formentlig årsagen til, at der her er mere rent og ryddeligt end læn- gere oppe i møllen.

Efterladenskaber som møllesten m.m. ligger lidt tilfældigt. Langs ydervæggen og gulvet er der tætnet med mineraluld for at begrænse træk.

*At rummet har været benyttet har haft positiv indflydelse, men rummet kan gøres mere brugbart ved en æstetisk indretning (til fx mødevirksomhed), og et formidlende ar- rangement af mølle-inventaret.*

*Mineralulden giver et ubehageligt indtryk. Alternativt kan anvendes hør-isolering. Det er behageligere både at se og føle på, og det kan næppe undgås at man på et tidspunkt må i kontakt med materialet- fx ved rengøring.*

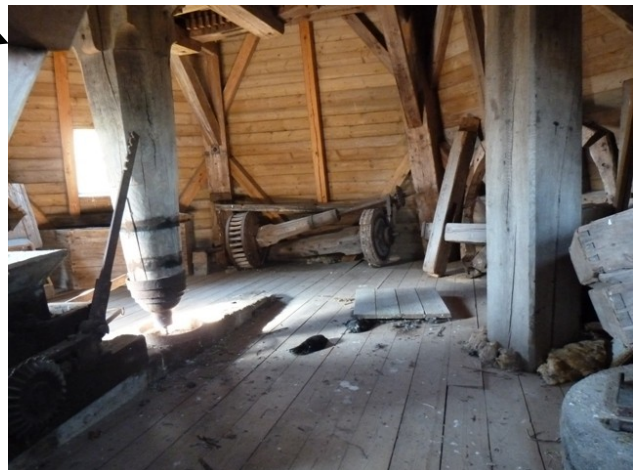
**2. etage (stjernehjulsløftet).** Her mødes man med rode- ri, døde fugle, kviste fra redebygning og fugleekskremen- ter, samt et rod af mølle-mekanik.

*Har man blik for kreativ indretning kan rummet blive både indbydende og ganske interessant.*

*Mineralulden, stoppet ind her og der, bør som på 1. etage erstattes med et mere venligt materiale.*

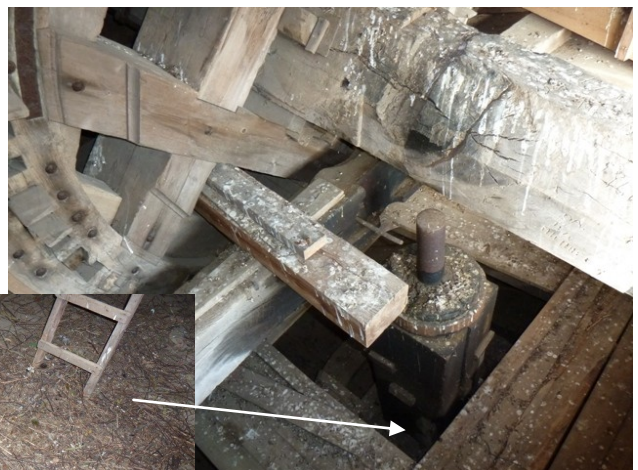
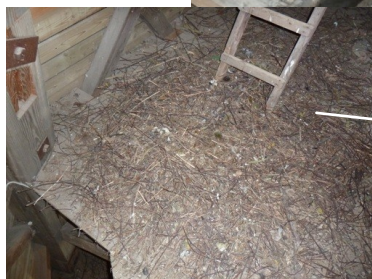
**3. og 4. etage.** Et kig fra hatterummet ("4. etage") og ned i det mørke loft under. Dette loft er lavt og fyldt med kviste, døde fugle og fugleekskrementer. Rummene skønnes umiddelbart at tale til besøgendes nysgerrighed.

*Her er det især påkrævet med rengøring. Der bør nok sæt- tes forbud for publikum mod at gå op i selve hatten. Men på eget ansvar at stikke hovedet op, det går vel nok. Stigen skal i så fald sikres at være sund og solidt forankret.*

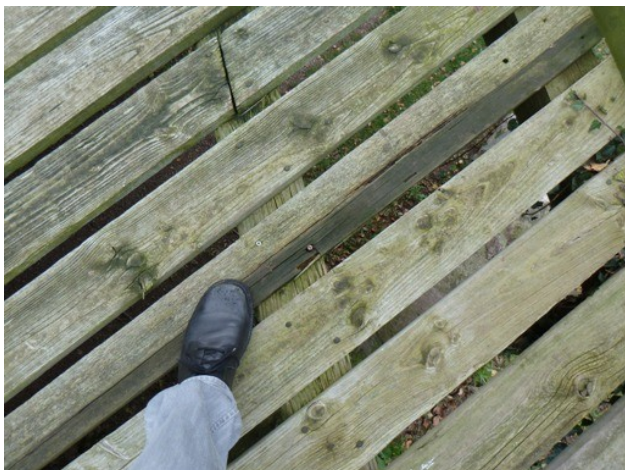
Der er således massiv råd i et par af brædderne ude mod syd, samt begyndende råd andre steder.

*Det fatalt rådskadete træværk bør udskiftes inden næste års sæson. Der kan forventes behov for løbende*

*istandsættelse, og konstruktionen skønnes at skulle fornys i løbet af 5 års tid.*

*Til den tid kan man eventuelt lave en konstruktion som medvirker til at hindre yderligere bevægelse i de to østlige kampestensmure i gennemgangen.*

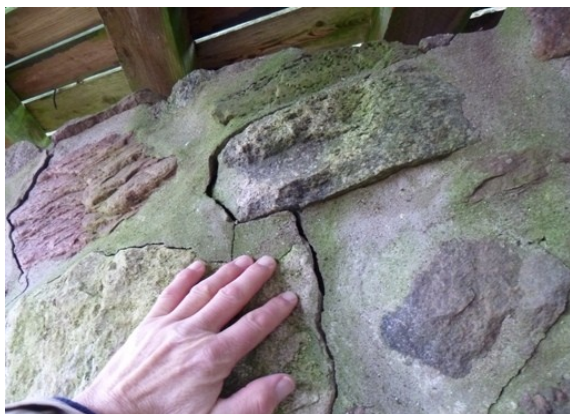
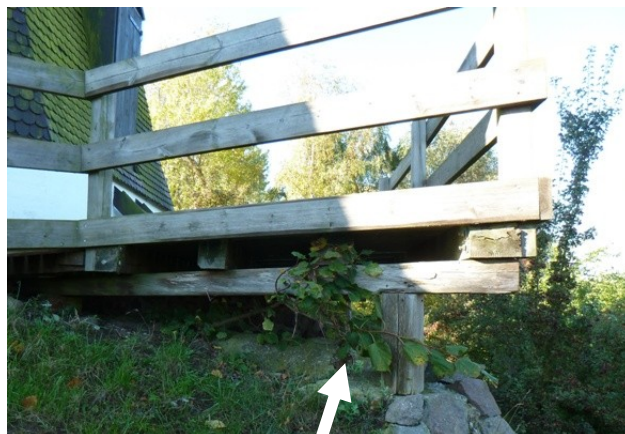
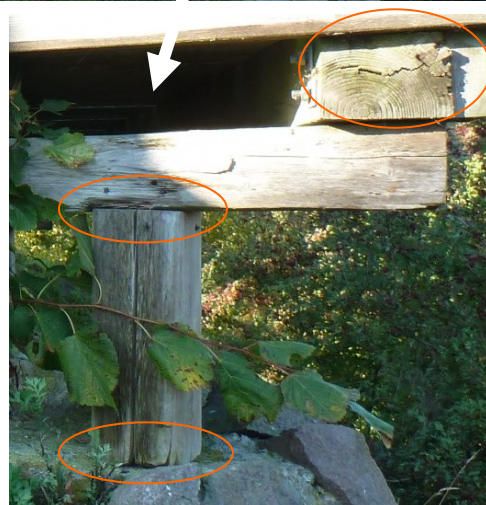
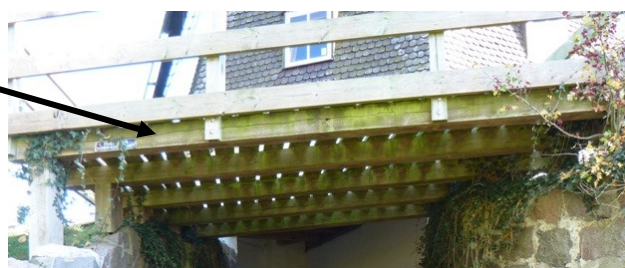
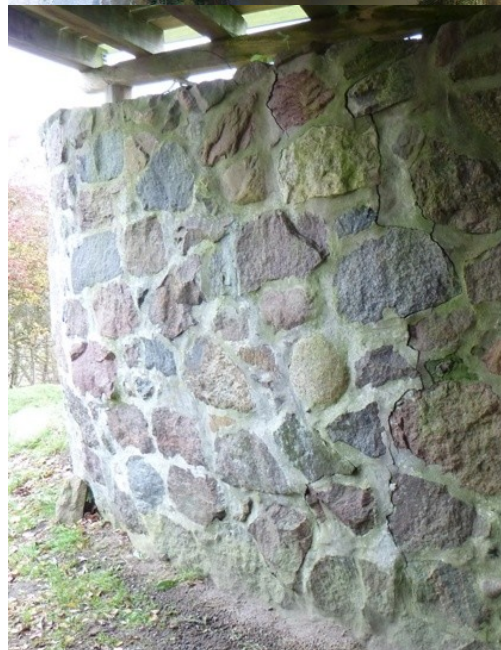
Begge de to kampestensmure østligt i gennemgangen har revneskader. Murene bevæger sig udefter. Der er tale om langsom bevægelse, som skønnes at have stået på over en længere årrække.

Her ses muren ud mod nord

Bevægelserne bør holdes observerede. Problemet kan eventuelt afhjælpes i forbindelse med fornyelse af bjælkelaget ovenover (se forrige side).

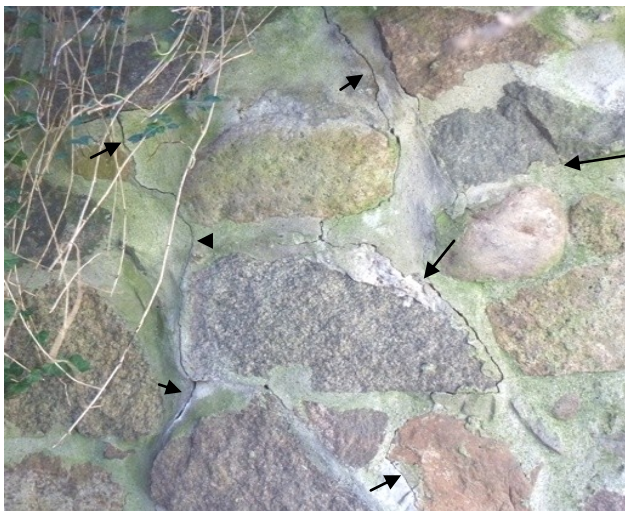
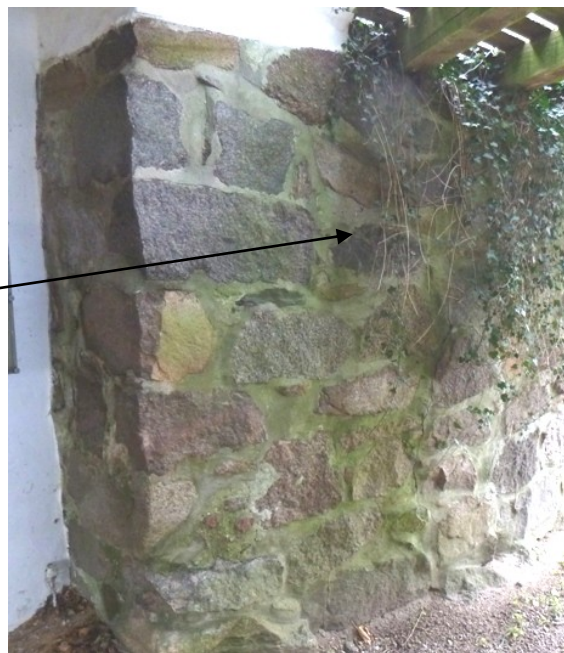
Også her ud af porten mod syd, er der revnedannelser.

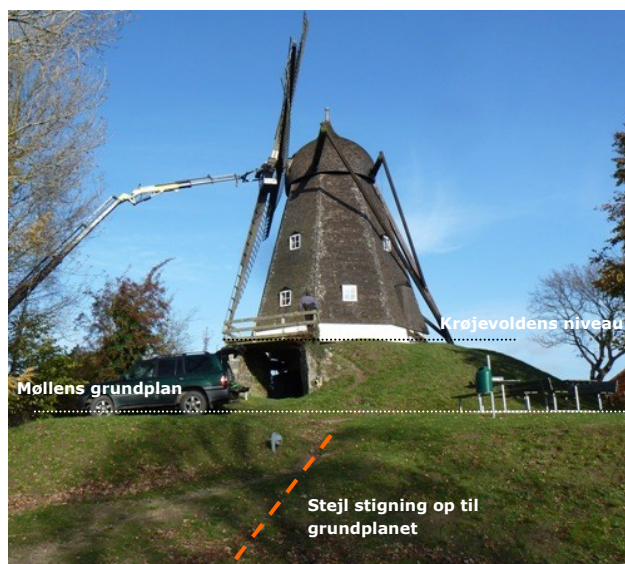
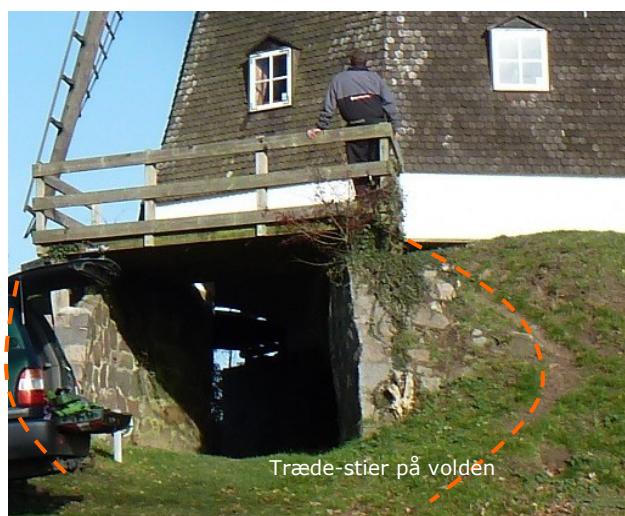
Relativt stejlt går en træde-sti fra P-pladsen op til møllens grundplan. Via en simpel træde-sti, flankeret af en lavtsiddende udendørslampe, ledes man op på møllens grundterræn. Her er der mod syd er lavet en fin lille brolagt terrasse med tilhørende bord og bænke. Den lave lampe og brolægningen står i kontrast til de primitive trædestier m.m.

Terrænet omkring møllen fremstår derfor æstetisk set ufærdigt, rodet og tilfældigt. Men også funktionelt er det uhensigtsmæssigt. Det vanskeliggør vedligehold på møllen, hvor man især er afhængig af gode liftforhold.

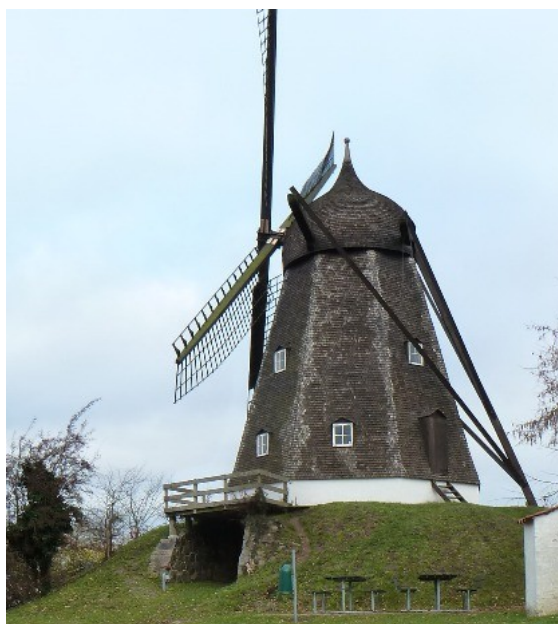
For de besøgende er det ikke til at vide, at der omme bag møllen, er en trappe som fører op på volden. Derfor opstår som naturligt de to trampe-stier, en på hver side af porten.

For de adrætte er de også nemmere at benytte, end at gå om bag møllen. Men trampe-stierne slider unødigt på terrænet.

*Trampe-stier på krøjevolden bør undgås.*

*Som alternativ til trampestierne på volden, kan der etableres en beskeden trappe-sti mod syd.*

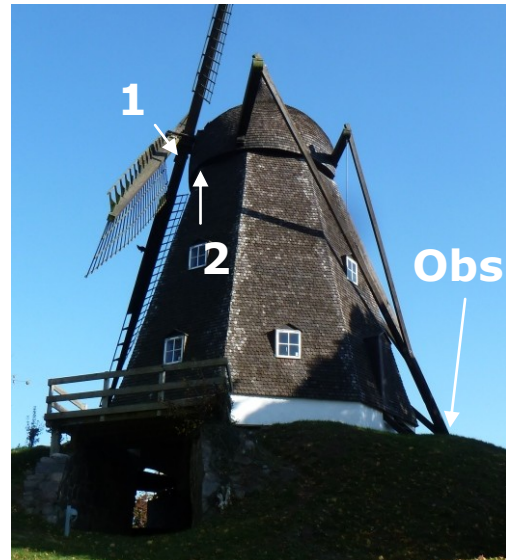
- Svansen står uden understøtning (den er trillet ned af volden)

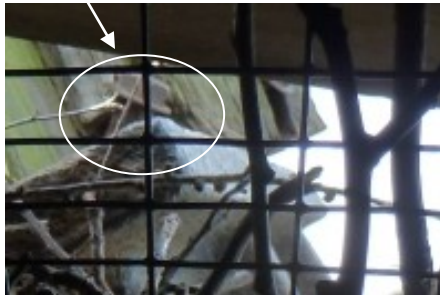
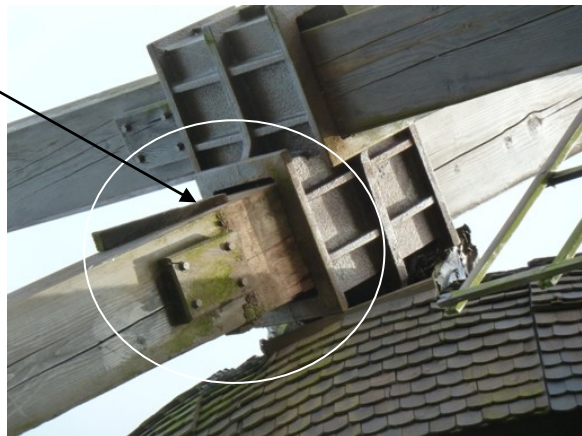
Ad. 1

Kilerne som holder vingerne i akselhuset er gledet ud af den ene vinge. Vingen truer med at falde ned. Den "hænger" blot i en bolt som holdt klodsen på oversiden af akselhuset.

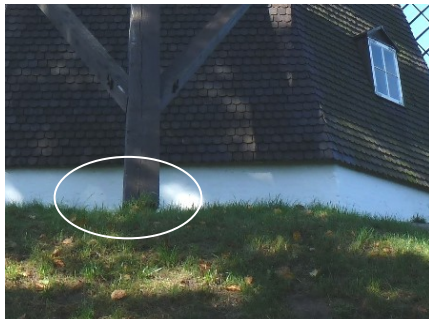
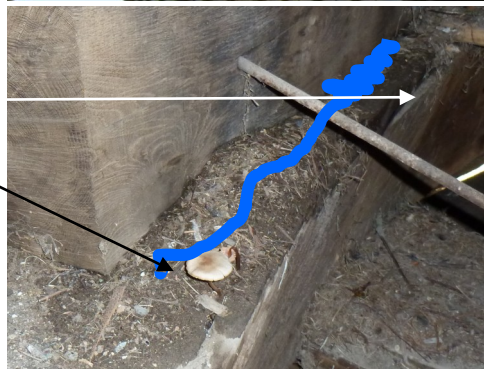
Ad. 2

Noget af inddækningen er blæst ned. Træværket under vindbjælken er opfugtet af indtrængende vand. I det opfugtede fugleaffald er der på få dage kommet en svamp til syne.

OBS! Ved fortøjningen af svansen er understøtningen væk. Svansen bør holdes i ro ved at være solidt understøttet.
