# Karrebæk Mølle

## Bygningssyn efterår 2013

## Tilstand 2013

### Istandsættelses- og vedligeholdelsesplan for Karrebæk Mølle

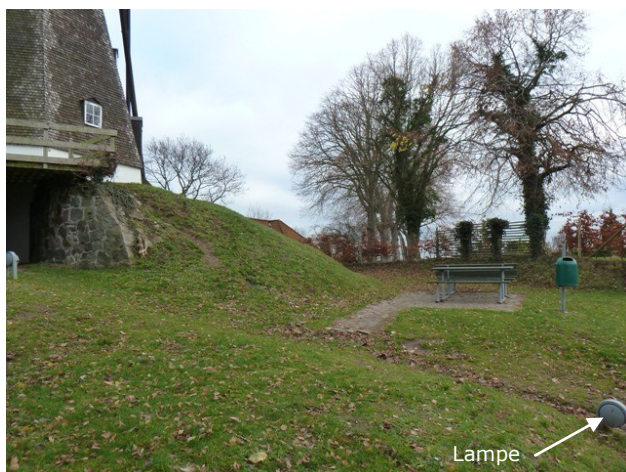
Møllen er en såkaldt "Jordhøllænder".

Navnet kommer at man manuelt drejer (krøjer) møllen fra jorden. I dette tilfælde fra det forhøjede terræn øverst omkring møllen (over portgennemgangen). På krøjevolden, kan man betjene svansen, den lange bjælke op til hatten hvormed man krøjer (drejer) møl-

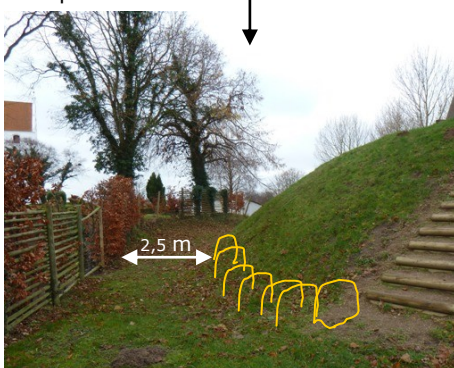
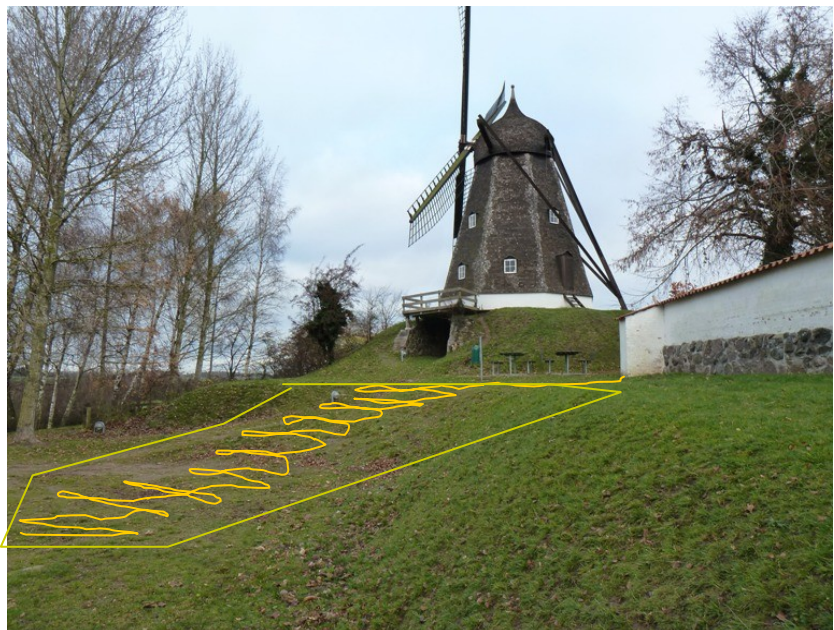
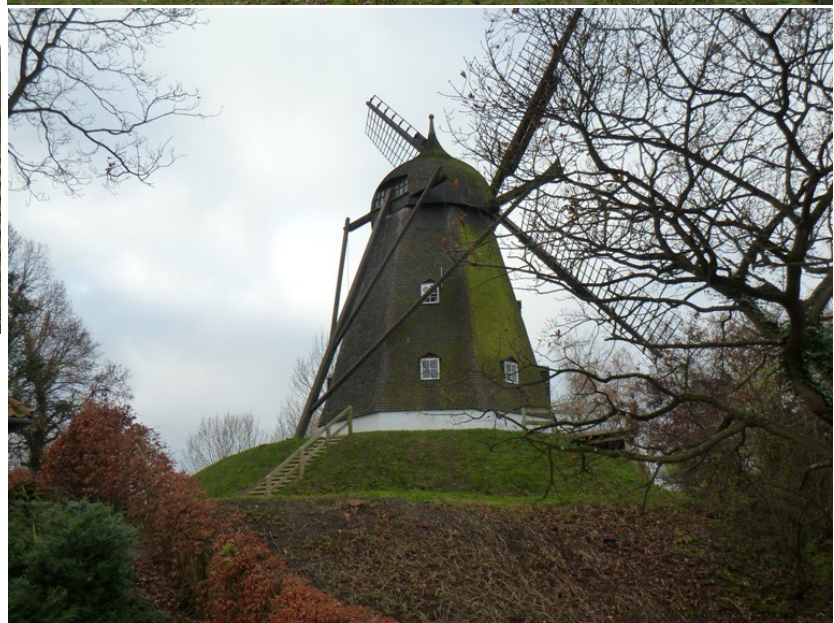
Hvis samtidig med tilretning af 2,5 m bred kørevej øst for møllen, at krøjevolden bliver strammet op, fx med en kampestenssætning rundt forinden omkring volden. Dette vil markere møllen stærkere og stå passende til kampestensmurene i porten.

Udover optimeringen af herlighedsværdierne, vil adgangsforholdene bedres. En lastvognsliift kan komme til møllen og det vil det lette både vedligeholdelsen og økonomien.
